## ► Tiltaksrettet overvåkning av edelkreps i vannområde Øyeren

2022

Oppdragsnr.: 52206197 Dokumentnr.: 01 Versjon: A01 Dato: 2022-11-29

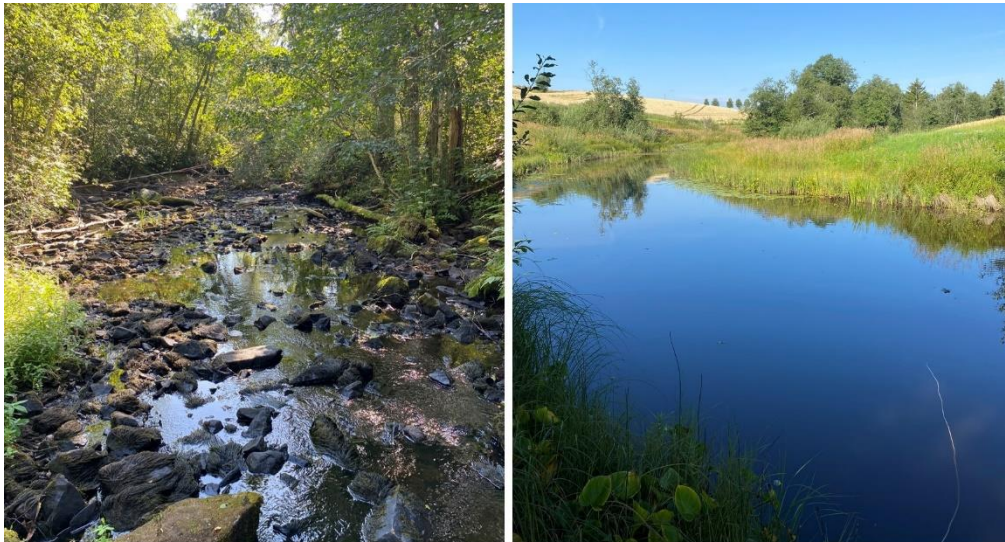
Figur 8. Strykstrekning (t.v.) og stilleflytende parti (t.h.) i i Kampåa nedstrøms mølle ved Eggum.

Stasjon 10 ligger ved en eldre mølle ved Eggum. Her renner Kampåa i et kort strykparti med steinsubstrat som fremstår velegnet som krepsehabitat. Opp- og nedstrøms stryket fremstår Kampåa som mindre egnet for kreps (figur 8). Spesielt nedstrøms fossen er elva grunn og sakteflytende med antatt mykbunn av sand/silt/leire. Oppstrøms mølla er elva dypere (anslagsvis 1-2 meter) og svært sakteflytende. Også her domineres substratet av mykbunn, dog med noe innslag av stein.

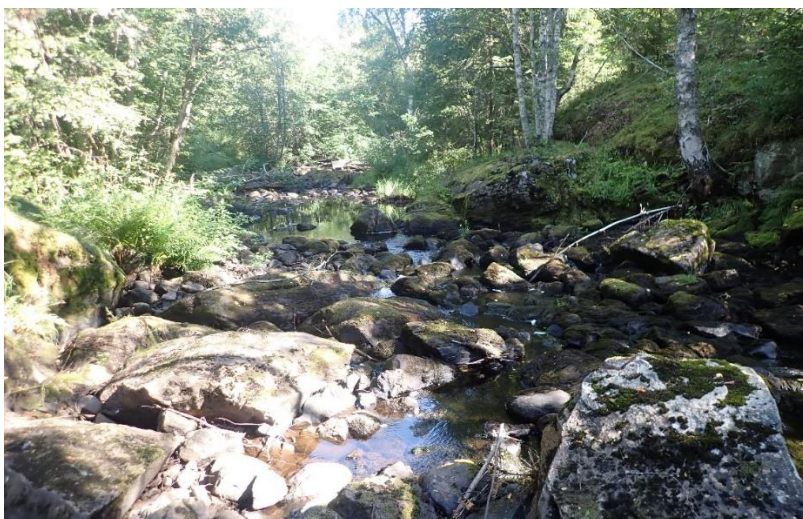
Figur 9. Kampåa ved stasjon 11. Variert bekkeløp med grovt substrat, men med tidvis svært beskjedne vannføring.

Stasjon 11 er beliggende om lag 300-350 meter nedstrøms dam Mobekk mølle. I oppstrøms ende av det undersøkte bekkesegmentet var det rester av en gammel dam som har dannet en kulp oppstrøms. Nedstrøms dammen har bekken et variert steinsubstrat som fremstår meget velegnet for kreps (figur 9). På undersøkelsestidspunktet var vannføringen svært beskjedne, og det var mye tørrfall i bekken. Det ble satt teiner både i kulp oppstrøms dammen og nedover i bekkeløpet nedstrøms.

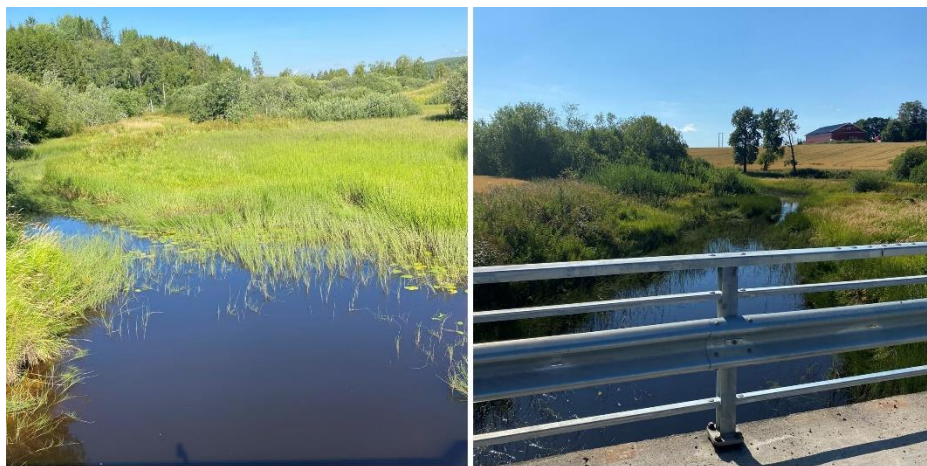
Figur 10. Ned- og oppstrøms bru Movegen ved Kårstad er Kampåa stilleflytende med høyt innslag av finsediment. Godt edelkrepshabitat er vurdert å være begrenset til små arealer rundt brua.

Stasjon 12 var i utgangspunktet beliggende ved Nordbekk/Svenskerud, men tilsynelatende svært lite egnet krepsehabitat på denne strekningen medførte at stasjonen ble flyttet om lag 400 meter oppstrøms til brua ved Kårstad. Ved og rett oppstrøms brua er substratet velegnet, og vanddybden er relativt stor som medfører at segmentet er lite sårbart i tørre perioder. Nedstrøms brua er bunnsubstratet preget av finsediment. Generelt har Kampåa i dette området svært lav fallgradient som medfølger stilleflytende og sedimenterende forhold (figur 10). Samtlige fire kreps ble fanget i teiner satt oppstrøms brua. Grunnet at elva videre opp- og nedstrøms ikke fremstår spesielt velegnet kan dette indikere at krepsen ved/nær brua er en satelittpopulasjon av begrenset populasjonsstørrelse som muligens stammer fra tidligere utsettinger.

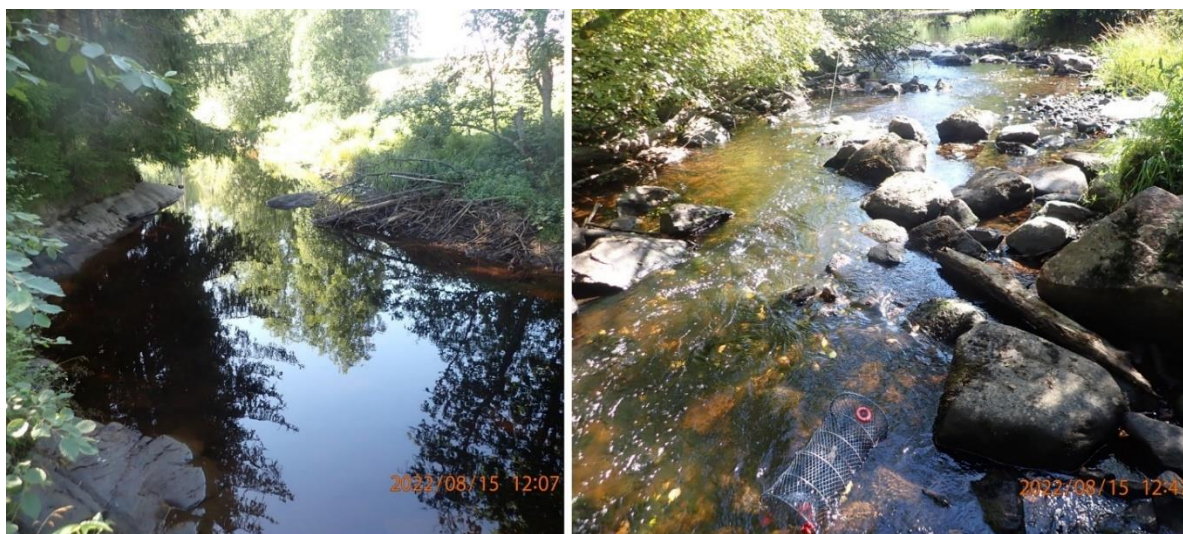
Figur 11. Nedre (t.v.) og øvre (t.h.) del av undersøkt strekning ved stasjon 13 i Kampåa. Mellom de to lokalitetene er bekken sakteflytende med mykbunn lite egnet for edelkreps.

Stasjon 13 er beliggende ved Nordre Hovland i et stilleflytende og relativt dypt bekkesegment. Store deler av segmentet er preget av finsediment. I nedre del av det undersøkte partiet var det et mindre parti med mye grov stein og antatt godt egnet habitat med god dybde. I øverste del av det undersøkte bekkesegmentet er vannhastigheten høyere, med variert steinsubstrat (figur 11). I dette partiet var det utfordrende å finne lommer i bekken med tilstrekkelig dybde for å få teineinngangene vanndekt. I dette partiet ble det observert høye tettheter av elvemusling, som indikerer både tilfredsstillende vannkvalitet, men også et visst årsikkert vanndekt areal (figur 12).

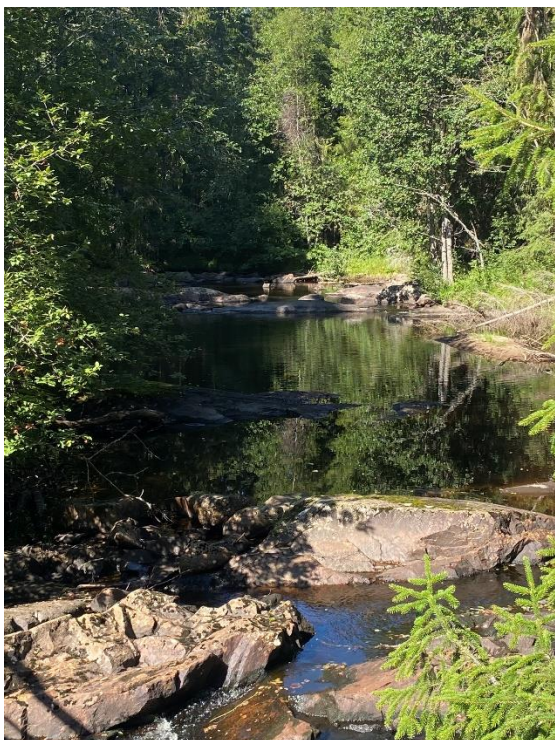
*Figur 13. Stasjon 14 oppstrøms Kvennfossen har innbydende edelkrepshabitat, men kreps er i dag ikke påvist på strekningen.*

Stasjonen ligger ved Kvennfossen, og det ble satt teiner opp- og nedstrøms bru Ålandsveien. Oppstrøms brua domineres bekken av steinete substrat, og partiet fremstår godt egnet for edelkreps (figur 13). Nedstrøms brua er bekken mindre egnet med finere substrat, dog med enkelte kulper.

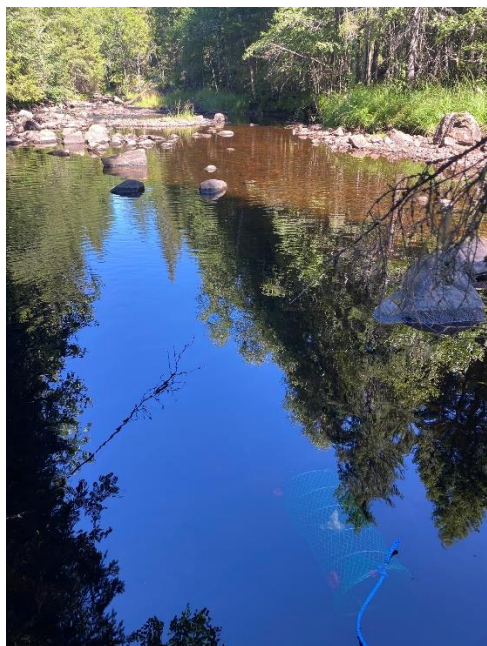
Figur 14. Segmentet ved stasjon 15 i Kampåa fremstår velegnet for edelkreps.

Bekkepartiet oppstrøms Kvernbergmyra ved stasjon 15 fremstår velegnet for edelkreps, med variert bekkeløp og stein i alle fraksjonsstørrelser. Stedvis er også bekken relativt dyp, med sakteflytende partier på 0,5-1,5 meters dybde.

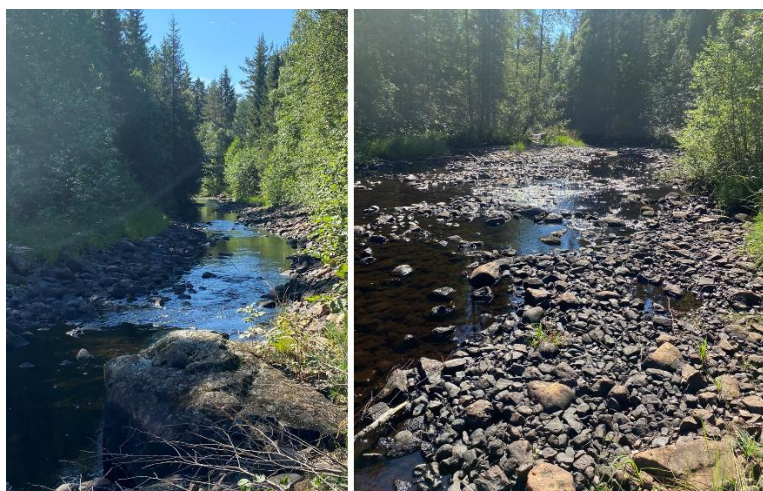
Figur 15. Kampåa nedstrøms Nes skianlegg.

Stasjon 16 er beliggende nedstrøms Nes skianlegg, og det ble satt teiner på begge sider av brua. Som for stasjon 15 har bekkesegmentet varierende steinsubstrat og fremstår velegnet. Partiet er derimot grunt, stedvis relativt bredt og mer sårbart for lave vannføringer med påfølgende tørrleggingseffekter. En viss vanndybde (30-40) finnes i mindre lommer/småkulper.

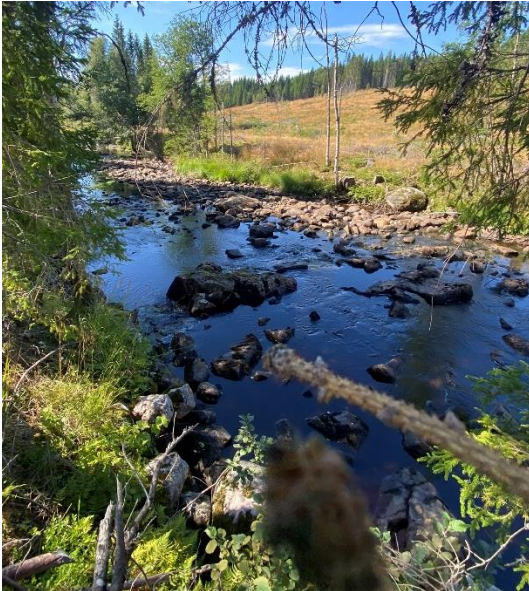
Figur 16. Kampåa ved Nedre Rudseter.

mulig å sette teiner. Habitatet for øvrig fremstår som velegnet for edelkreps, der bekkesegmentet domineres av steinsubstrat av varierende fraksjoner (figur 16).

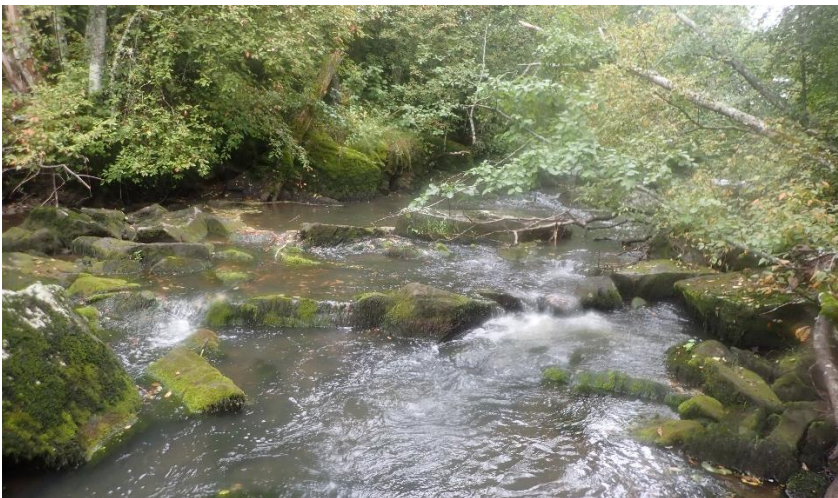
Figur 19. Kort, men storsteinet og velegnet, strykstrekning i Rømua noen hundre meter nedstrøms Kauserud mølle.

Lokaliteten ble lagt til en strykstrekning på ca 60 meter beliggende om lag 600 meter nedstrøms Kauserud mølle, som var den første egnede lokaliteten nedstrøms mølla. Partiet består av en variert bekkestrekning med høyt innslag av grovt bunnssubstrat (figur 19). Opp- og nedstrøms stasjonen er det lange partier med stilleflytende bekkestrekning med dominans av finsubstrat. Partiet har en svært tynn edelkrepsbestand, men ut fra habitatet på denne begrensede strekningen kunne tettheten på det undersøkte partiet vært vesentlig høyere.

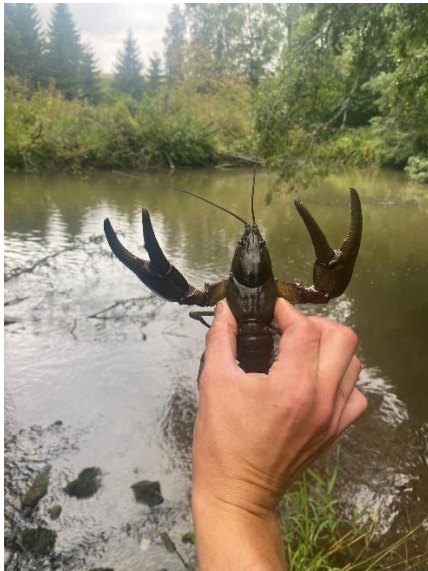
Figur 20. Kulp nedstrøms Kauserud mølle, for anledningen fotografert sammen med en svært stor hannkreps på hele 14,3 cm.

Stasjonen er beliggende ved Kauserud mølle. Oppstrøms dammen er bunnssubstratet mykt og leirepreget, med unntak av steinplastring ved brukar. Nedstrøms dammen fremstår partiet som mer egnet for edelkreps, med steinete stryk samt en dypere kulp (figur 20).
