| Detaljregulering K2 og K6 | | | RIVA | A1 | |
| Vann-, avløp-, og overvannsanlegg | | | Målestokk | 1:2000 | |
| Situasjonsplan VA | | | Koordinatsystem | UTM32 | |

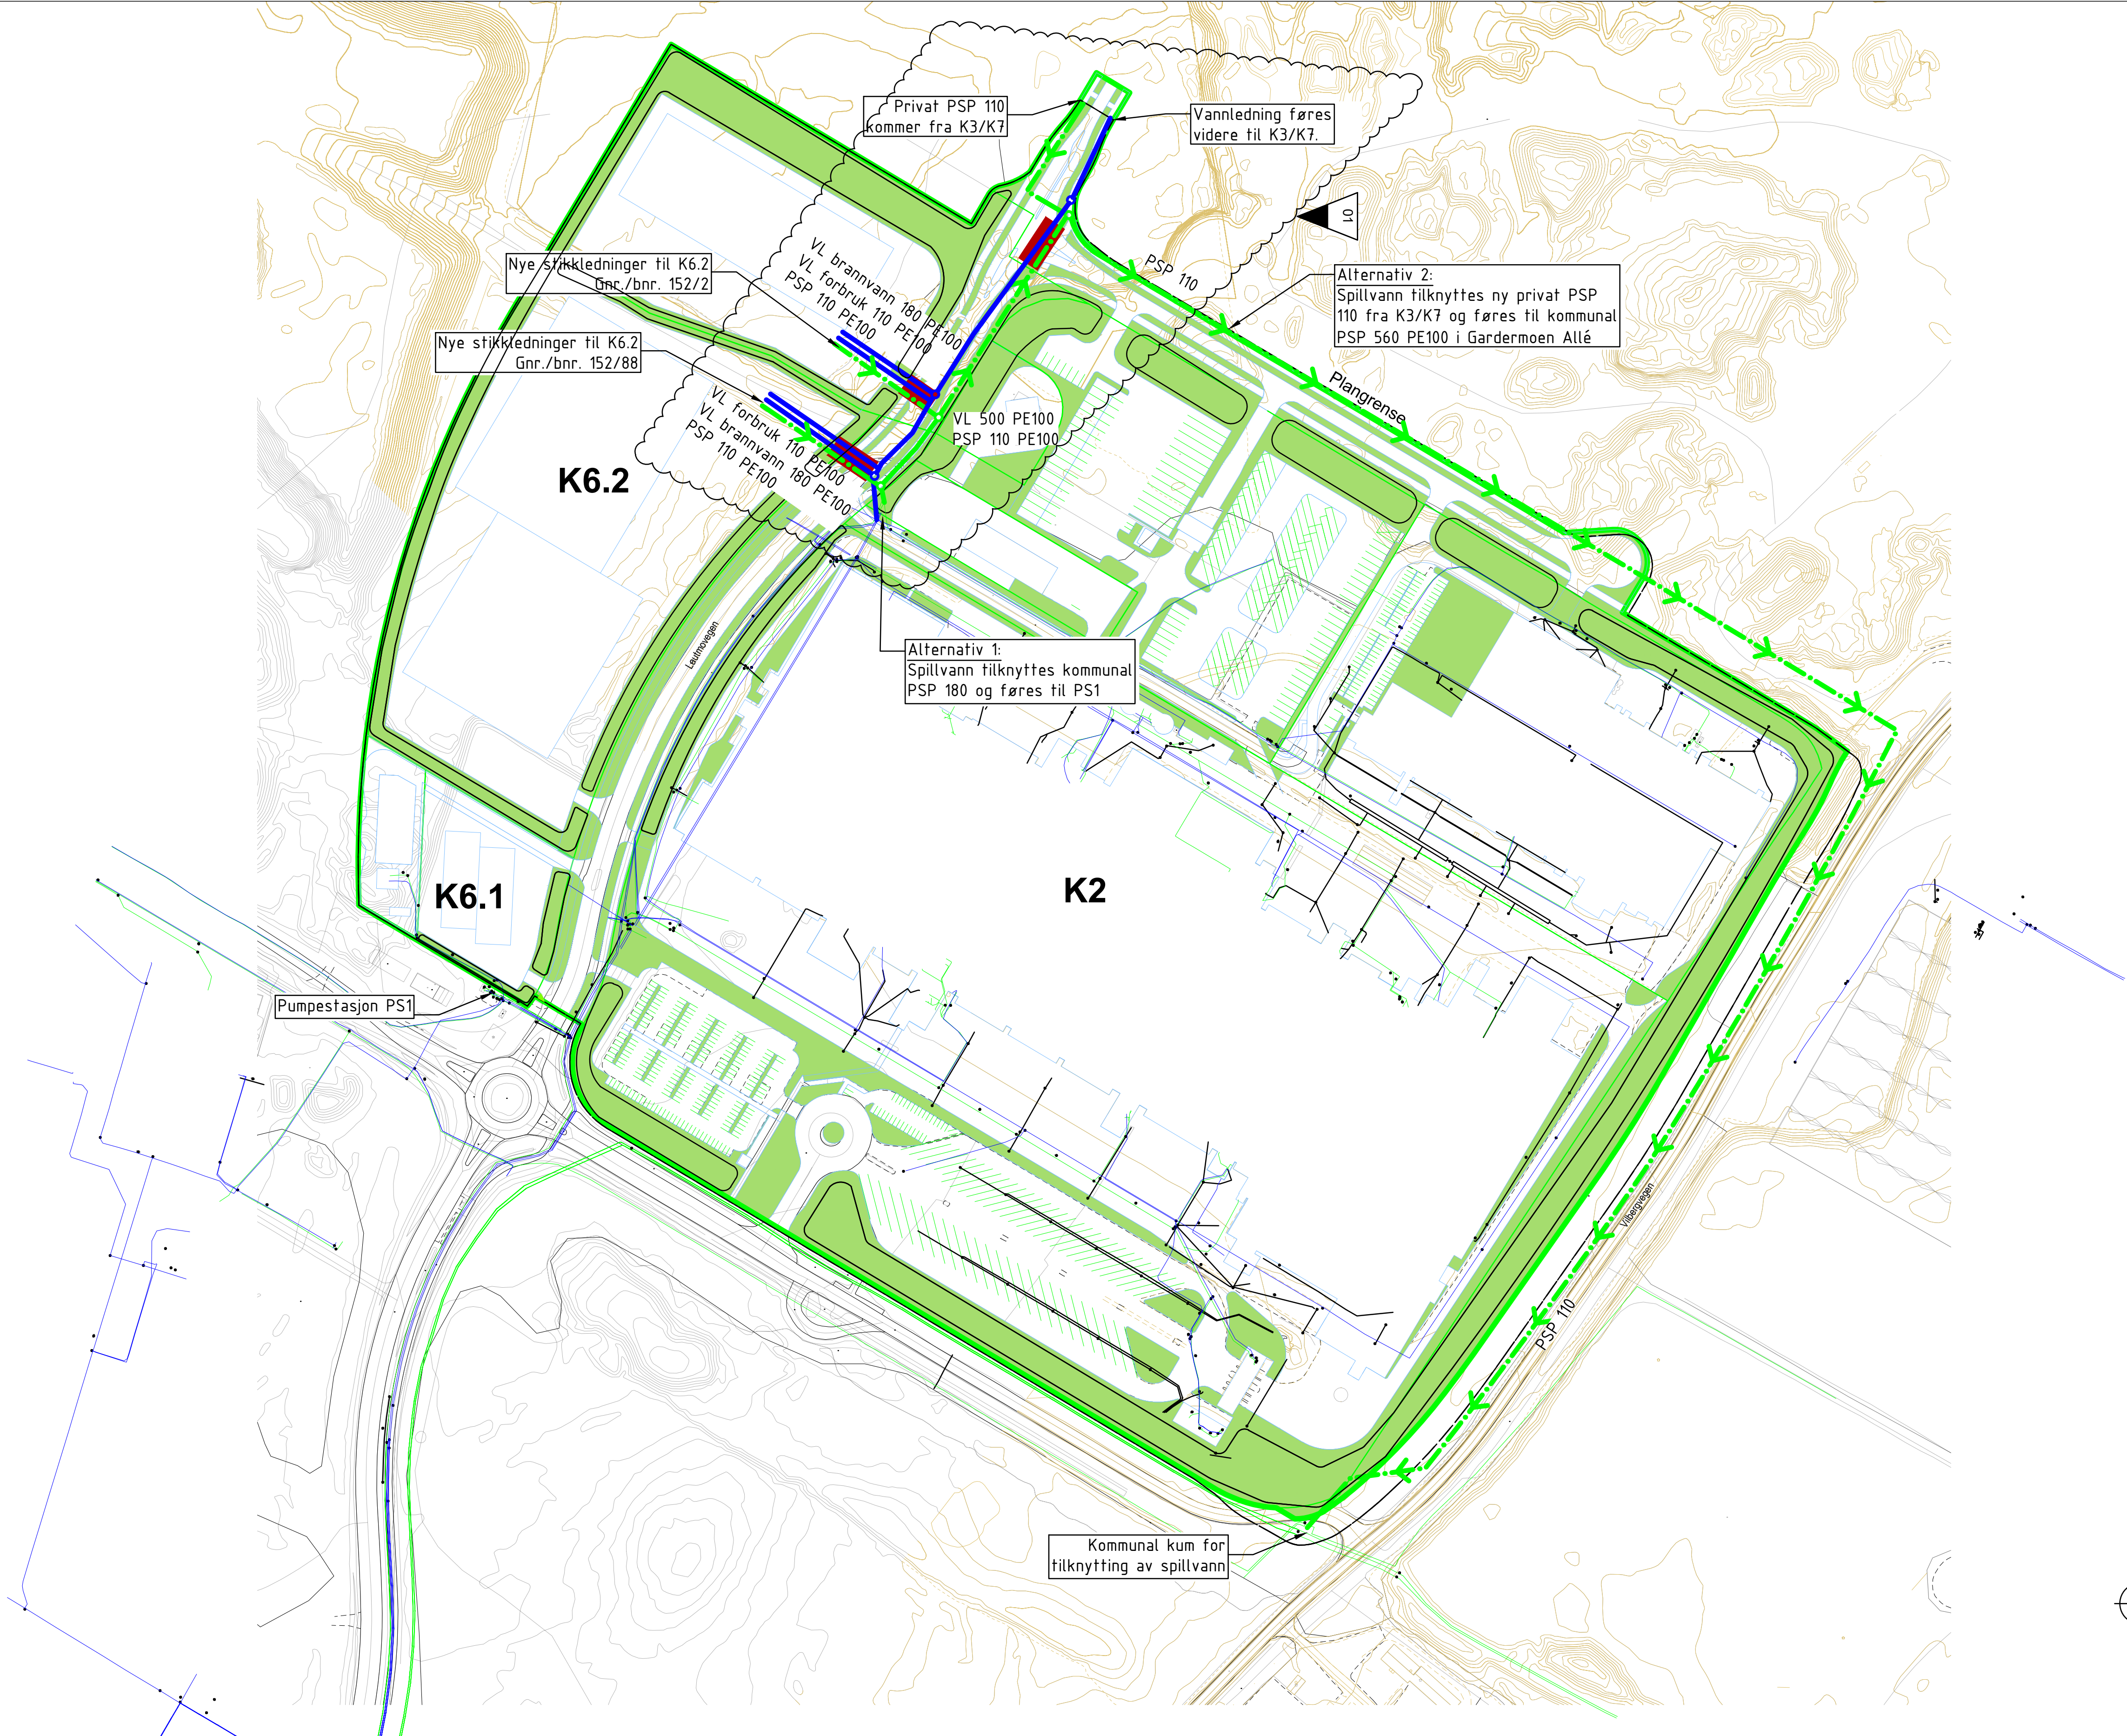
| 1011517 | | GH101 | | | 00 |

- Ledninger som krysser under offentlige veier skal legges i varerør.
- Pumpestasjon PS1 skal oppgraderes. Det er foreløpig usikkert om PS1 vil ha tilstrekkelig kapasitet til å håndtere spillvann fra fremtidig bebyggelse på K6. Derfor planlegges to alternative løsninger for tilknytning av spillvann fra området. Endelig valg av løsning avgjøres i senere byggesak, når oppgraderingen av PS1 er gjennomført og Ullensaker kommune har gitt sin utførelse.

| 01 | Endres fra VL 180 og VL500 til kun VL500 | 04.02.2026 | CHE | BFS | BFS |
